Haus Unter den Ulmen Gütersloh

Befunduntersuchung an Decken im Erdgeschoss

Ramona Vinke
August 2023

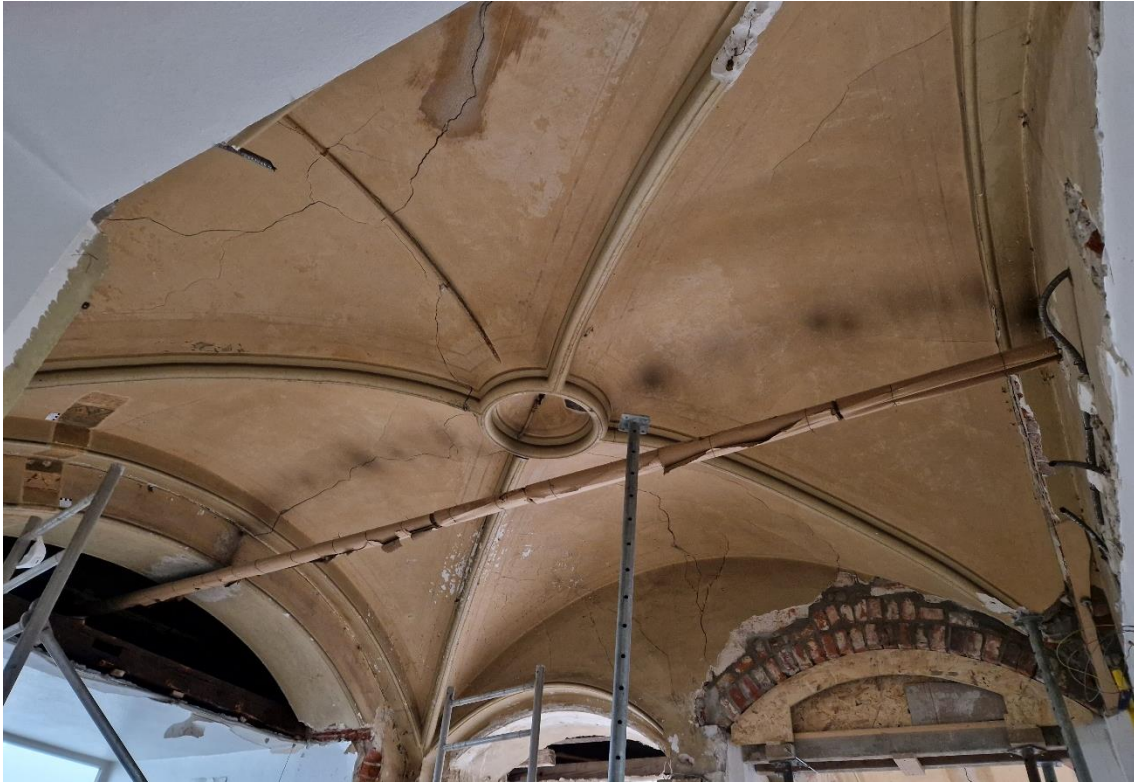
Abb. 6: Vorhalle – Vorzustand im August 2023. Schadhafte Bögen wurden bereits durch einen örtlichen Maurer mit Ziegeln erneuert. Bei den Umbaumaßnahmen in den 1950er Jahren wurden die Pilaster und Kapitelle zumeist zugunsten des neuen Deckeneinzuges entfernt. Die Wiederherstellung der originalen Deckensituation sollte daher eine Rekonstruktion der Bogen, Stuck- und Putzoberflächen beinhalten.

Schadhafte Bögen wurden bereits durch einen örtlichen Maurer mit Ziegeln erneuert. Bei den Umbaumaßnahmen in den 1950er Jahren wurden die Pilaster und Kapitelle zumeist zugunsten des neuen Deckeneinzuges entfernt oder stark beschädigt.

Die Wiederherstellung der originalen Deckensituation sollte eine Rekonstruktion der Bögen, Stuck- und Putzoberflächen beinhalten, um ein ganzheitliches Raumbild zu erhalten.

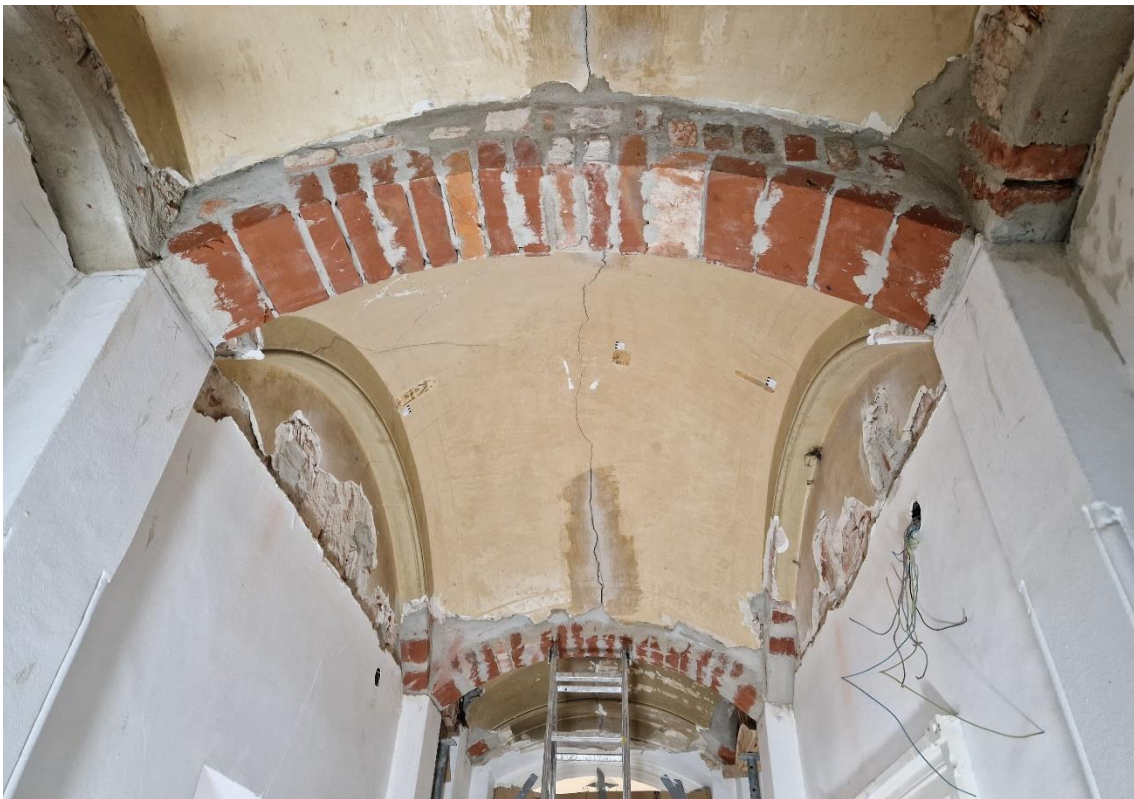
Abb. 7: Flur – Vorzustand im August 2023. Schadhafte Bögen wurden bereits durch einen örtlichen Maurer mit Ziegeln erneuert. Der bauzeitliche Wandanschluss unterhalb der Bögen besitzt großflächige Putzfehlstellen, die wohl auf den Deckeneinzug und Umbau in den 1950er zurückzuführen sind.

Schadhafte Bögen wurden bereits durch einen örtlichen Maurer mit Ziegeln erneuert. Der bauzeitliche Wandanschluss unterhalb der Bögen besitzt großflächige Putzfehlstellen, die wohl auf den Deckeneinzug und Umbau in den 1950er zurückzuführen sind.

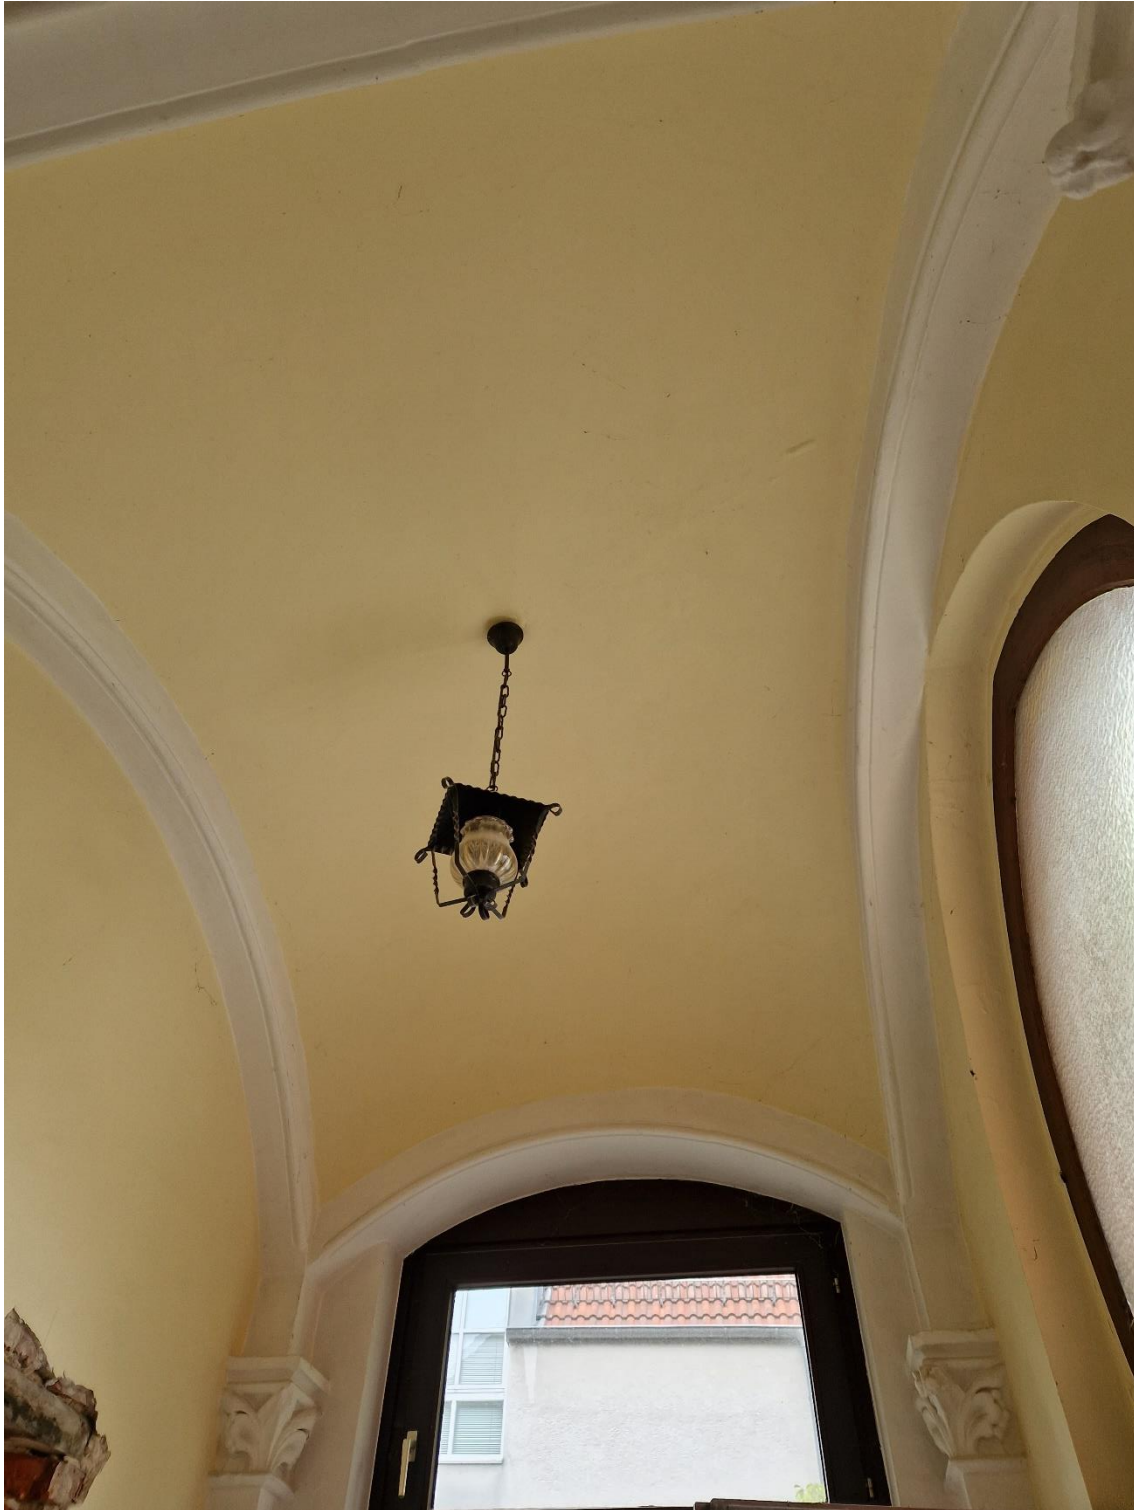
Abb. 8: Flur – Eingangsbereich. Der Eingang bleibt bei der Umgestaltung in den 1950er Jahren unversehrt und wurde lediglich bei diversen Renovierungen neu gefasst. Hier ist noch der bauzeitliche Wandanschluss mit den Kapitellen erhalten geblieben. In die Überlegung zur Rekonstruktion der originalen Decke im Flur und Vorhalle sollte dieser Bereich mit einbezogen werden.

Der Eingang bleibt bei der Umgestaltung in den 1950er Jahren unversehrt und wurde lediglich bei diversen Renovierungen neu gefasst. Hier ist noch der bauzeitliche Wandanschluss mit den Kapitellen erhalten geblieben. In die Überlegung zur Rekonstruktion der originalen Decke im Flur und Vorhalle sollte dieser Bereich mit einbezogen werden.

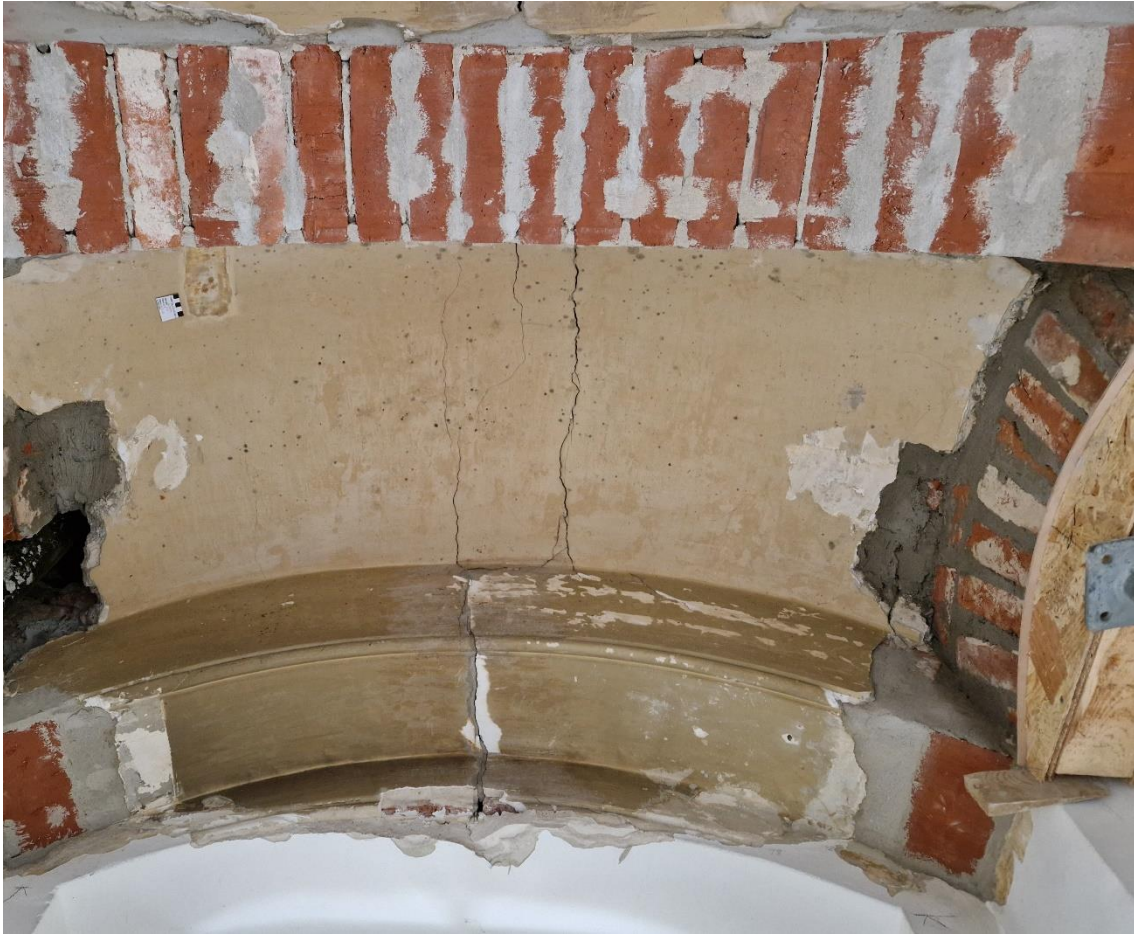
Abb. 9: Flur – Vorzustand 2023. Das vormals abgehängte Tonnengewölbe im Anschluss an den Eingangsbereich besitzt zahlreiche Putzfehlstellen. Schadhafte Bögen wurden bereits vom örtlichen Maurer mit Ziegeln erneuert.

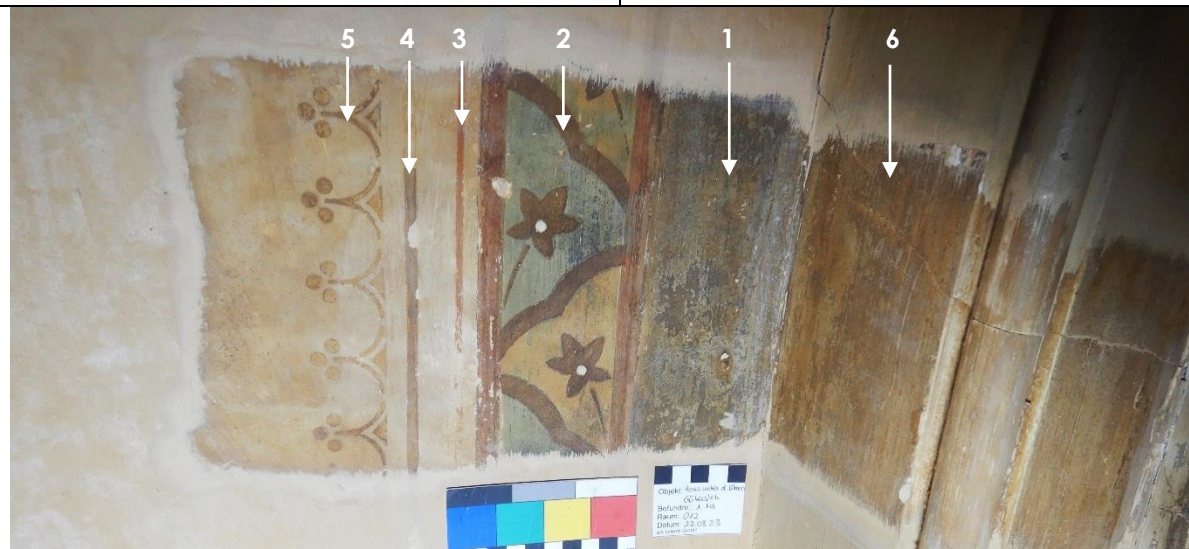
Objekt	: Haus Unter den Ulmen	
Ort	: Unter den Ulmen 6, 33330 Gütersloh	
Raum	: 012, Besprechungszimmer	
Position	: Decke, Feld, Übergang Bogen zu Raum 015	
Befundstelle Nr.	: 1.1.a	
Datum	: 22.08.2023

Fassung	Beschreibung
0	Kalkputz, ca. 1cm Gipsglätte, weiß, ca. 2-3mm
1	Schablonenmalerei auf ockerfarbenem Hintergrund, NCS S2030-Y20R heller polychrom, Breite insgesamt 22,5cm, umlaufend, ölhaltiges Bindemittel Abfolge vom Bogen zur Flächenmitte: <ul style="list-style-type: none"> • farbige Absetzung, dunkelbraun, 8cm Stärke, NCS S7020-Y10R (1) • Blütenband, 8cm Stärke, eingefasst von zwei rotbraunen Begleitstrichen mit 8mm Stärke (NCS S4040-Y70R); Blüten und Zwischenband (8mm Stärke) in dunkelbraun (NCS S6020-Y40R/Y50R), Blüte mit weißer Mitte; abwechselnde Feldfüllung in grün lasierend (NCS S2030-Y80B) und ockerfarben lasierend (NCS S3040-Y20R) (2) • mit 7mm Abstand, braunroter Begleitstrich, 3mm Stärke, NCS S4040-Y70R) (3) • mit 1,8cm Abstand, dunkelbrauner Begleitstrich, 5mm Stärke, NCS S6020-Y40R (4) • mit 1 cm Abstand, dunkelbraune Schablone mit 3 Punkten, Breite ca. 3,5cm, NCS S6020-Y40R (5) • Anschlussbogen mit Wulst, hellbraun lasierend, evtl. dunklere Absetzung der Wulst, NCS S4030-Y20R (6)

2	hellerockerfarben, Dispersion (Sichtfassung)

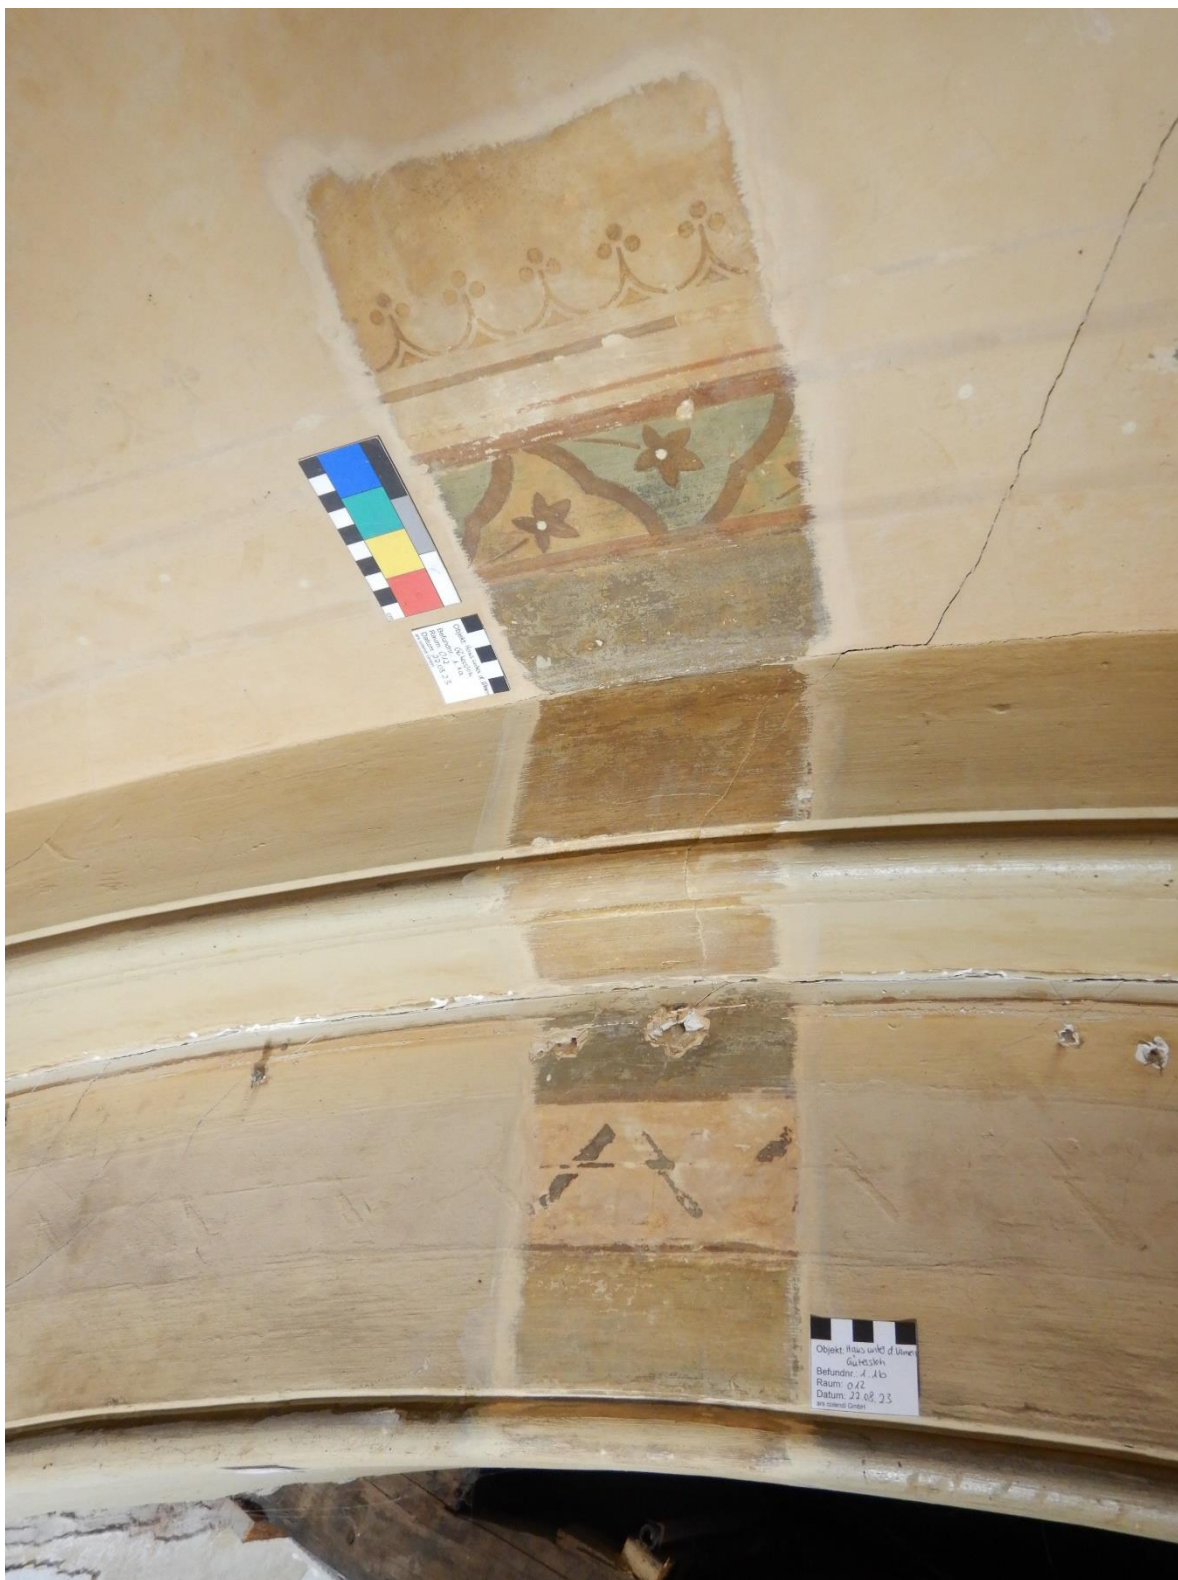
Abb. 10: Vorhalle – Befundstelle 1.1.a und 1.1.b.

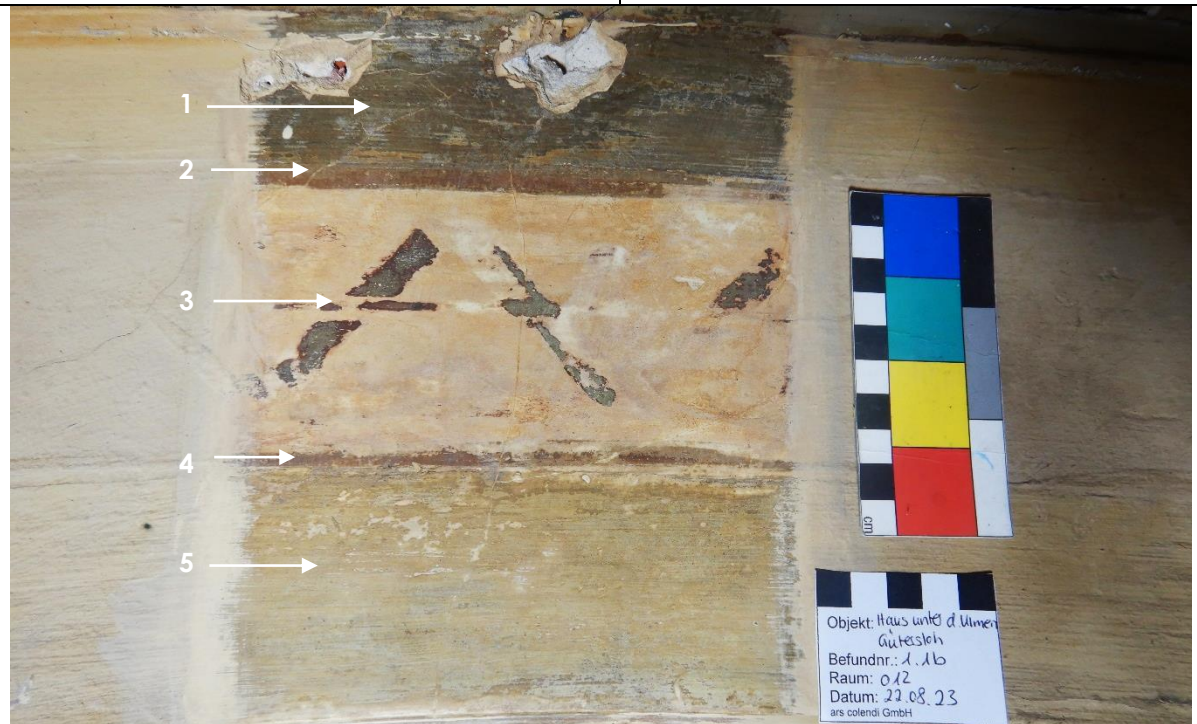
Objekt	: Haus Unter den Ulmen	
Ort	: Unter den Ulmen 6, 33330 Gütersloh	
Raum	: 012, Besprechungszimmer	
Position	: Decke, Bogen zu Raum 015, Seitenansicht	
Befundstelle Nr.	: 1.1.b	
Datum	: 22.08.2023

Fassung	Beschreibung
0	Kalkputz, ca. 1cm Gipsglätte, weiß, ca. 2-3mm
1	Schablonenmalerei auf ockerfarbenem Hintergrund, NCS S2030-Y20R heller polychrom, Bogenhöhe 20cm, auf allen Bögen wiederholend, ölhaltiges Bindemittel Abfolge von oben nach unten: <ul style="list-style-type: none"> • farbige Absetzung, dunkelbraun, 6cm Stärke, NCS S7020-Y10R (1) • rotbrauner Begleitstrich, 7mm Stärke, NCS S4040-Y70R (2) • dunkelbraunes Flechtband auf Hintergrund (7cm), NCS-S7020-Y10R, evtl. grünlich überfasst?; Flechtbandbreite 5cm, Mittelsteg 3mm Stärke, Band 1cm Stärke, (3) • rotbrauner Begleitstrich, 3mm Stärke, NCS S4040-Y70R (4) • hellbraun lasierend, evtl. dunklere Absetzung der Wulst, NCS S4030-Y20R (5) •
2	hellerockerfarben, Dispersion (Sichtfassung)

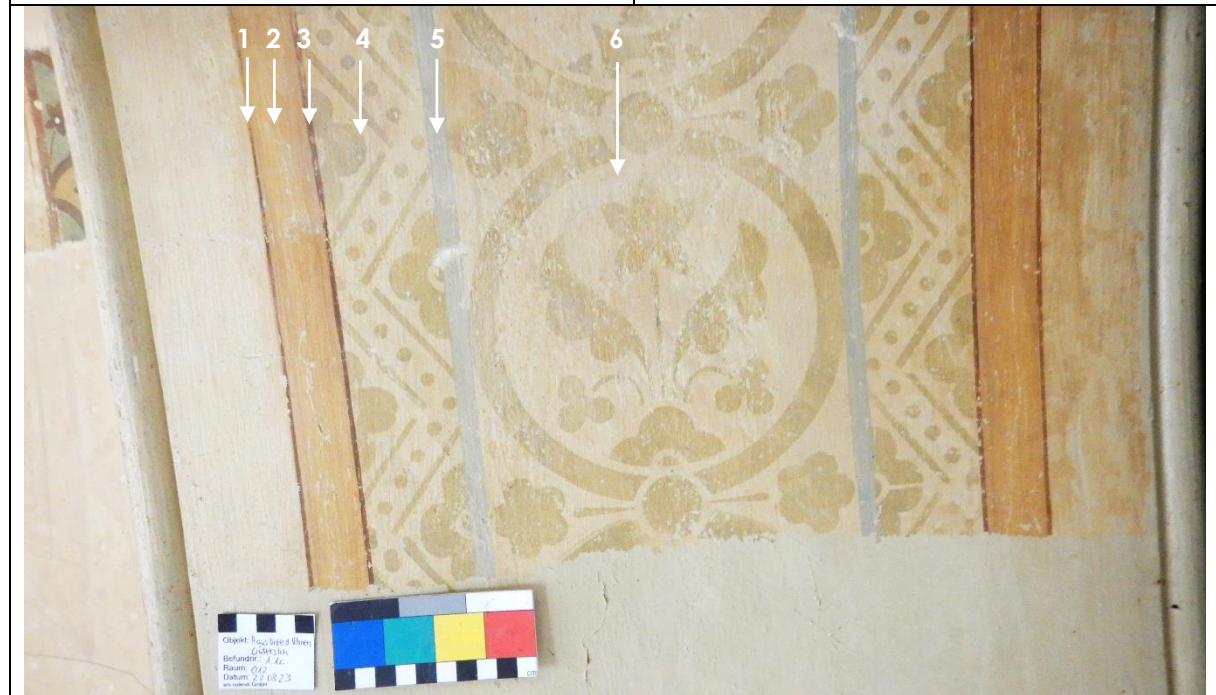
Objekt	: Haus Unter den Ulmen	
Ort	: Unter den Ulmen 6, 33330 Gütersloh	
Raum	: 012, Besprechungszimmer	
Position	: Decke, Bogen zu Raum 015, Bogenuntersicht	
Befundstelle Nr.	: 1.1.c	
Datum	: 22.08.2023

Fassung	Beschreibung
0	Kalkputz, ca. 1cm Gipsglätte, weiß, ca. 2-3mm
1	Schablonenmalerei auf ockerfarbenem Hintergrund, NCS S2030-Y20R heller polychrom, symmetrisch über die Längsachse gespiegelt, ölhaltiges Bindemittel Abfolge von links nach rechts: <ul style="list-style-type: none"> • beigefarbener Rand, 7cm Breite, NCS S2020-Y20R (1) • rotbrauner Begleitstrich, 2mm, NCS S4040-Y70R (2) • ockerfarbenes Band, 2,8cm Breite, S3040-Y20R dunkel lasiert (3) • Zick-Zackband mit Punkten und halb angeschnittenen Blüten, 5cm Breite, umbra-bräunlich lasierend, NCS S3030-Y10R dunkler (4) • hellblauer Begleitstrich, 1cm, NCS S2010-B70G (5) • umbra-bräunlich lasierend, NCS S2010-B70G, Kettenband mit runden Gliedern (Ø 18cm), im Kreis florales Ornament mit Blättern und Blüten, seitlich 2 Blüten (6)
2	heller ockerfarben, Dispersion (Sichtfassung)

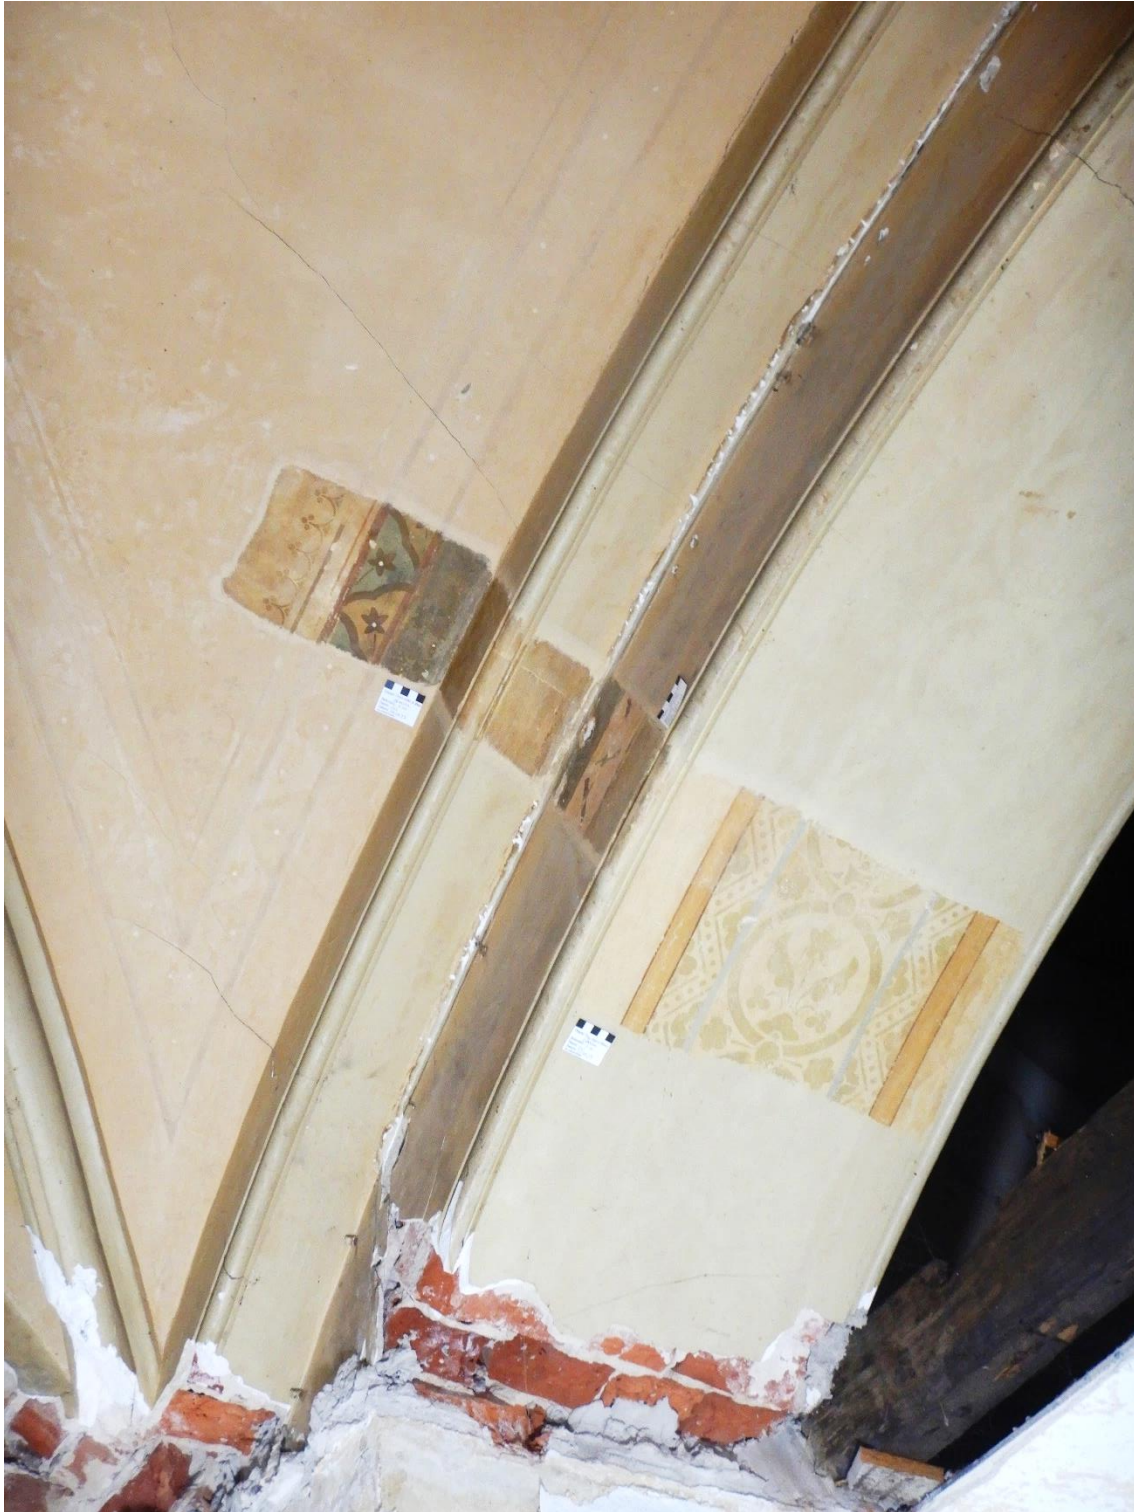
Abb. 11: Vorhalle – Schablonenmalerei auf der Bogenuntersicht im Zusammenspiel mit der Deckenfassung.

Auf allen Bögen zeigt sich wiederholend eine polychrome Schablonenmalerei mit Lilien und Kreuzblumen. Die Bogenuntersichten zeigen eine lasierende ölhaltige Schablonenmalerei auf ockerfarbenem Hintergrund, die ein polychromes Blütenornament zeigen.

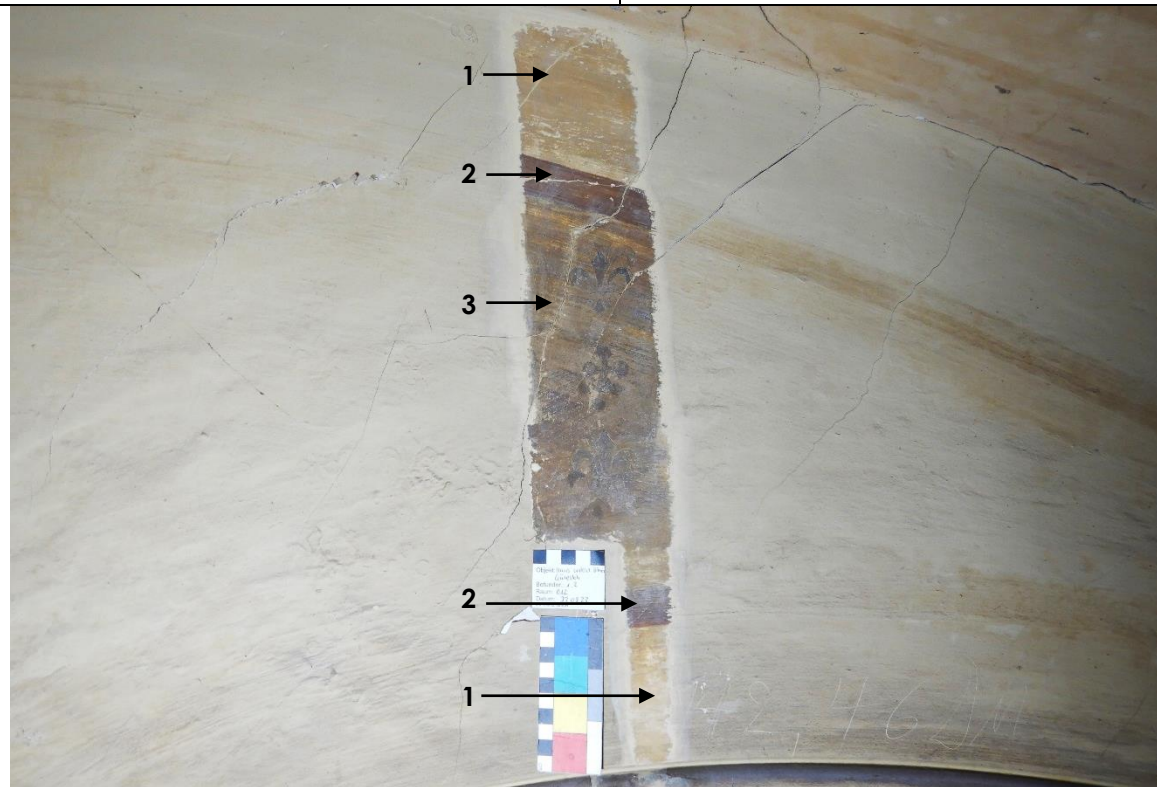
Objekt	: Haus Unter den Ulmen	
Ort	: Unter den Ulmen 6, 33330 Gütersloh	
Raum	: 012, Besprechungsraum	
Position	: Bogenfeld unterhalb Bogen, zum Raum 013	
Befundstelle Nr.	: 1.2	
Datum	: 22.08.2023

Fassung	Beschreibung
0	Kalkputz, ca. 1cm Gipsglätte, weiß, ca. 2-3mm
1	Schablonenmalerei auf ockerfarbenem Hintergrund, NCS S2030-Y20R heller polychrom, ölhaltiges Bindemittel <ul style="list-style-type: none"> • beigefarbener, umlaufender Rand, 9-9,5cm Breite, NCS S2020-Y20R (1) • rotbrauner Begleitstrich, 2,3cm, NCS S7020-Y50R (2) • dunkelbraun lasiertes Feld (NCS S7020-Y10R), Pinselduktus erkennbar; mit gleichmäßig angeordneten, abwechselnden Lilien und Kreuzblumen (NCS S7020-Y10R), Größe der Lilien 4,5x4,5 cm, Größe der Kreuzblumen 3,5x3,5 cm (3)
2	hellerockerfarben, Dispersion (Sichtfassung)

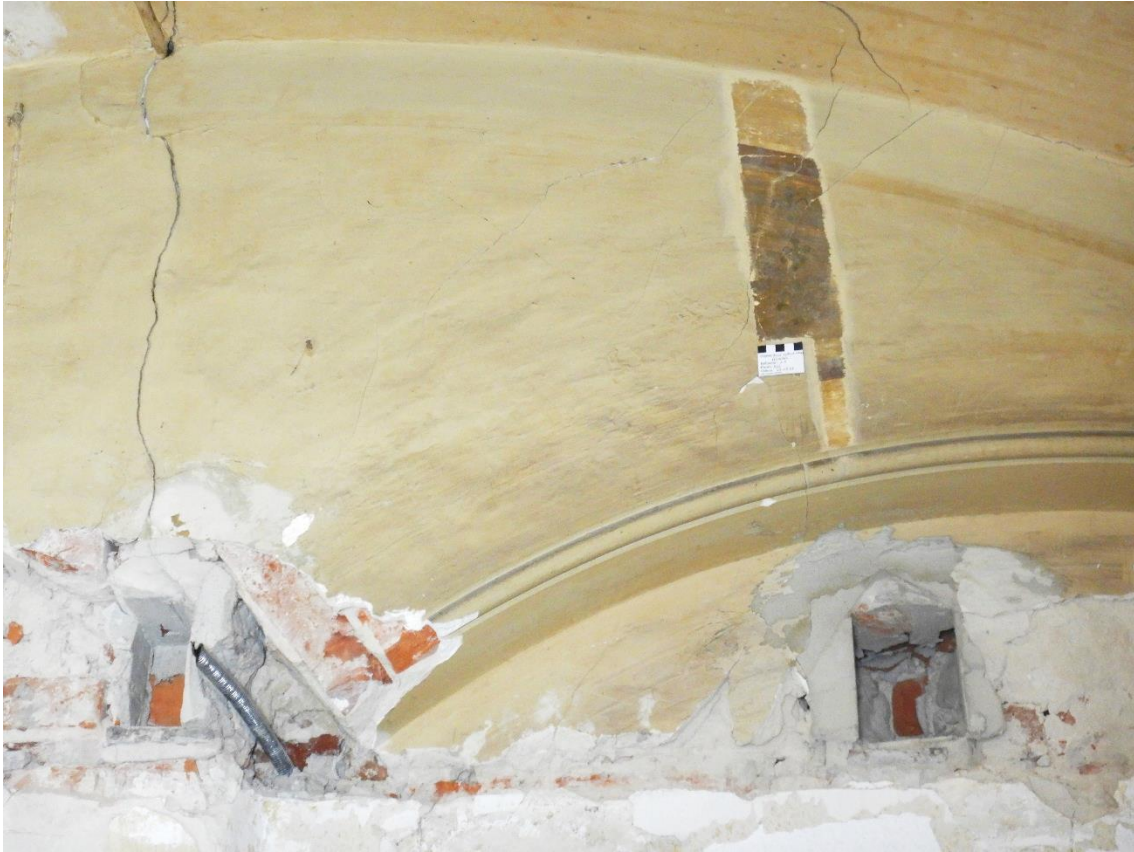
Abb. 12: Vorhalle – Schablonenmalerei mit Lilien und Kreuzblumen auf den Bogenfläche der Wandbereiche.

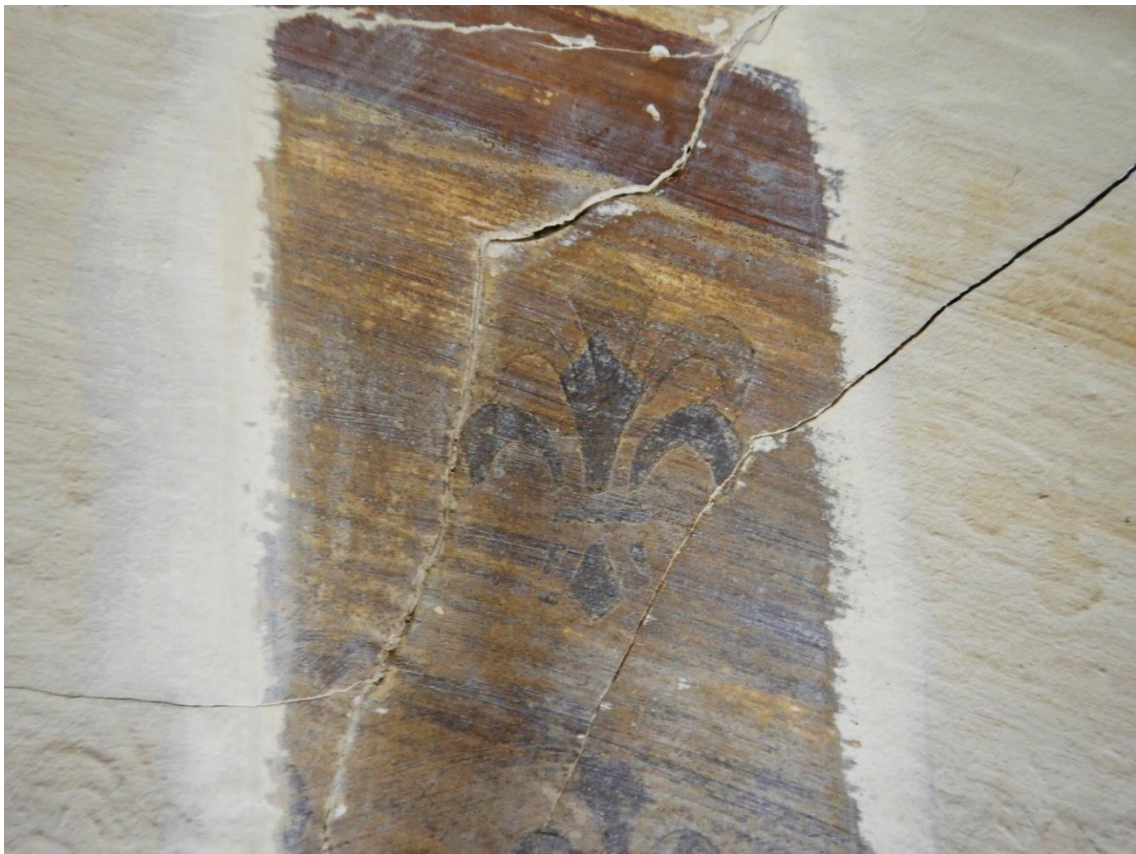
Abb. 13: Vorhalle – Detail der Schablonenmalerei mit Lilien. Bei der Ausführung der Lilien und Kreuzblumen wurde die Positionierung der Schablone nochmals verändert, wodurch sich die überliegenden Ornamente erklären lassen.

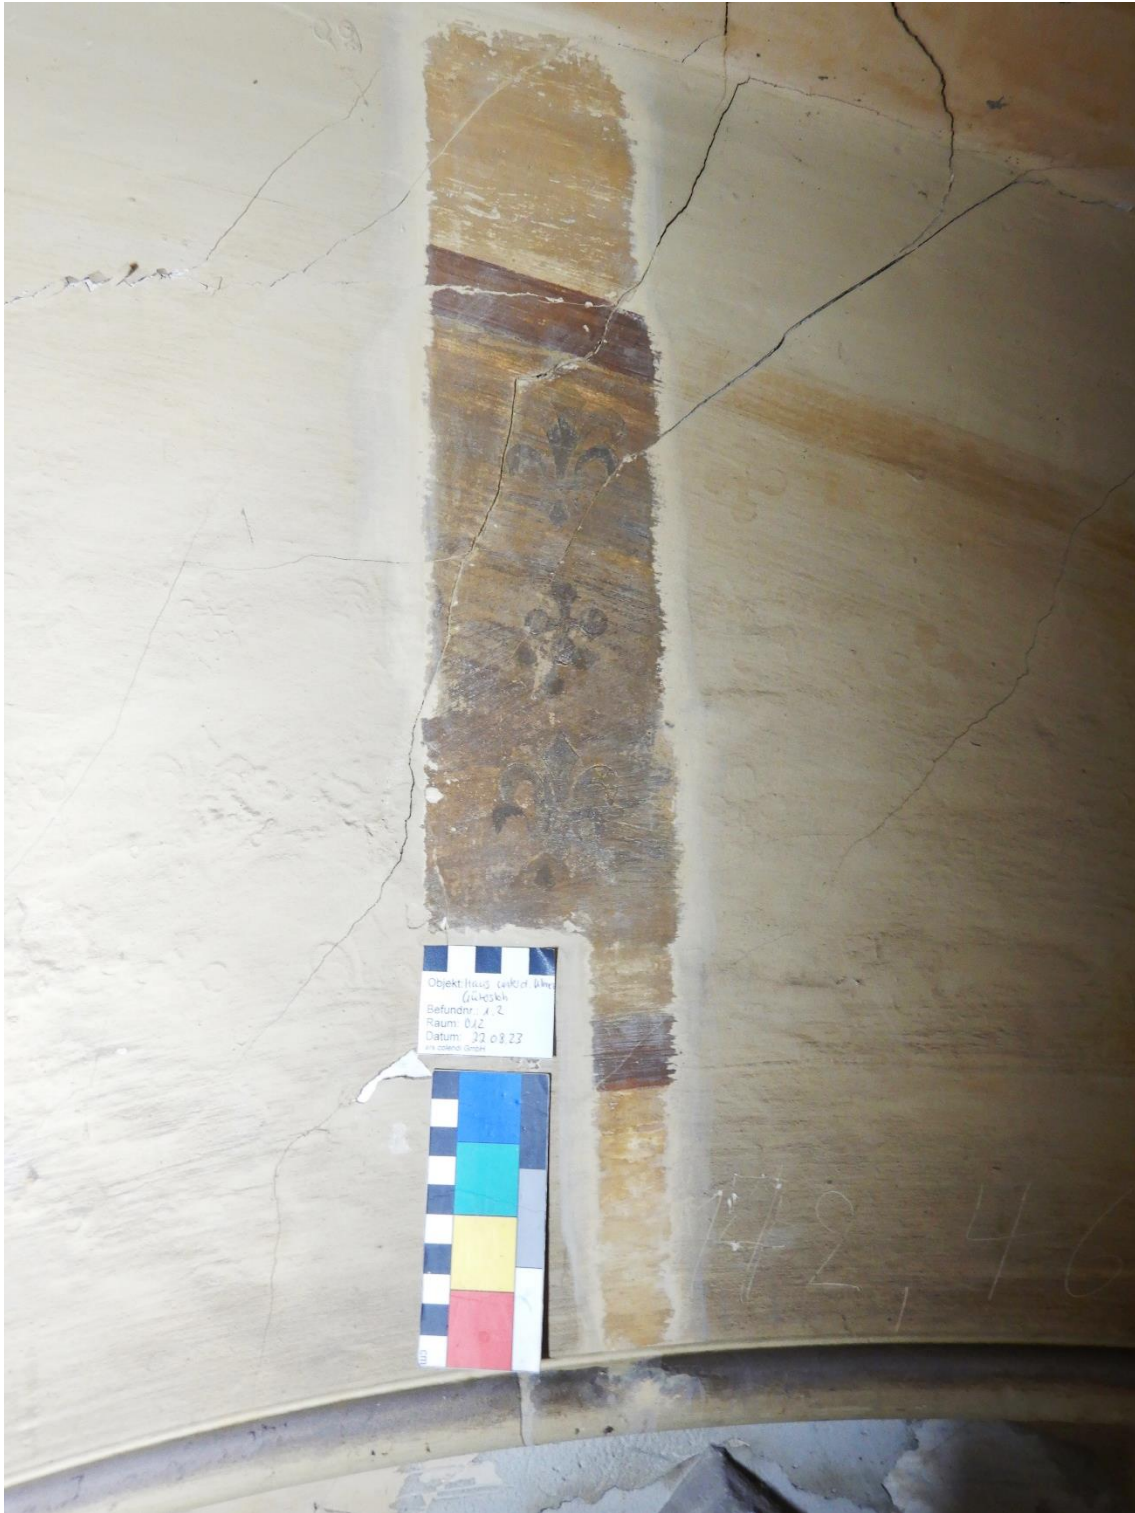
Abb. 14: Vorhalle – Befund der Schablonenmalerei am Bogenfläche im Wandbereich.

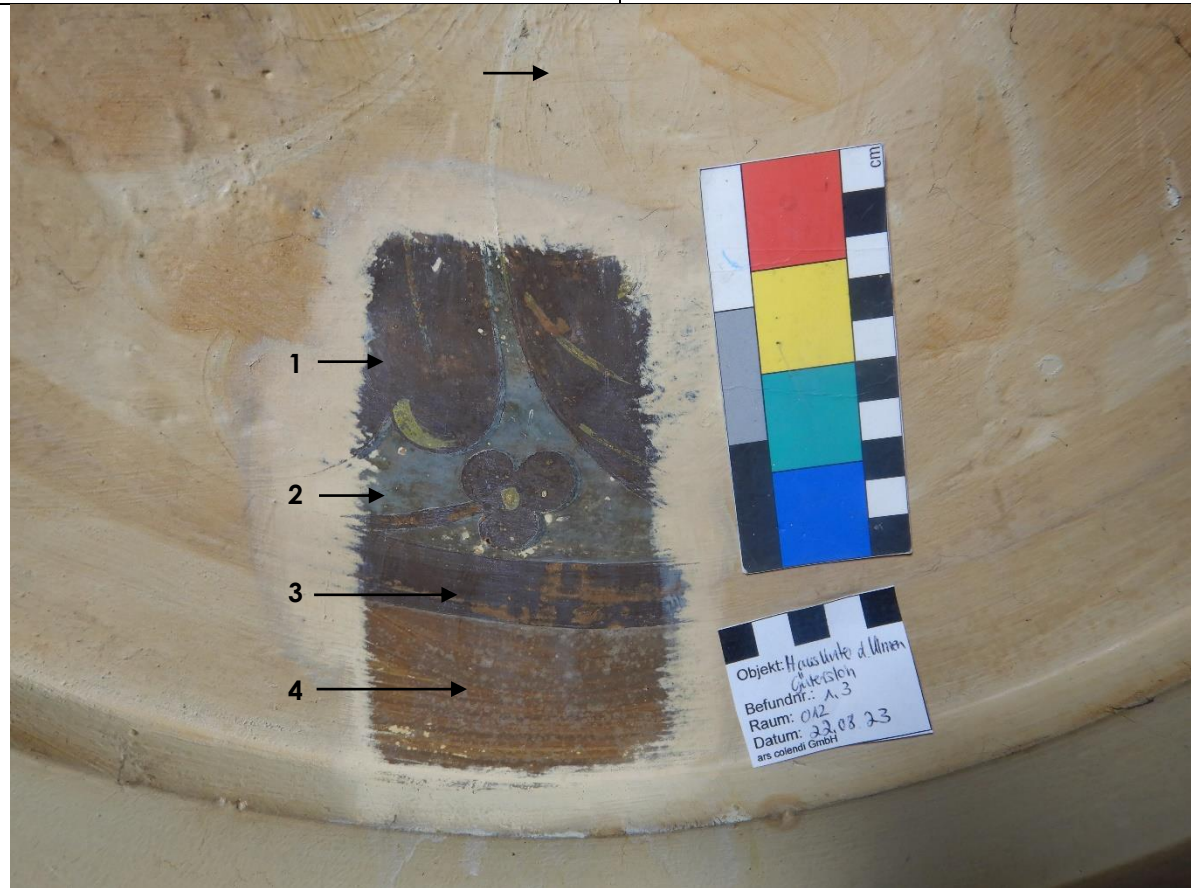
Objekt	: Haus Unter den Ulmen	
Ort	: Unter den Ulmen 6, 33330 Gütersloh	
Raum	: 012, Besprechungszimmer	
Position	: Decke, Schlusssteinmitte	
Befundstelle Nr.	: 1.3	
Datum	: 22.08.2023

Fassung	Beschreibung
0	Kalkputz, ca. 1cm Gipsglätte, weiß, ca. 2-3mm
1	Schablonenmalerei auf ockerfarbenem Hintergrund, NCS S2030-Y20R heller polychrom, ölhaltiges Bindemittel, partielle Ölvergoldung? <ul style="list-style-type: none"> dunkelbraune Blumenrosette (NCS S7020-Y10R) (1), mit vergoldeten Konturen im Mittelpunkt, auf hellblauem Hintergrund (NCS S2010-B70G) (2) dunkelbrauner Ring mit nach innenragenden Blüten mit vergoldetem Punkt, 2cm, (NCS S7020-Y10R) (3) brauner Außenring, 5cm, Pinselduktus erkennbar, NCS S4030-Y20R (4)
2	hellerockerfarben, Dispersion (Sichtfassung)

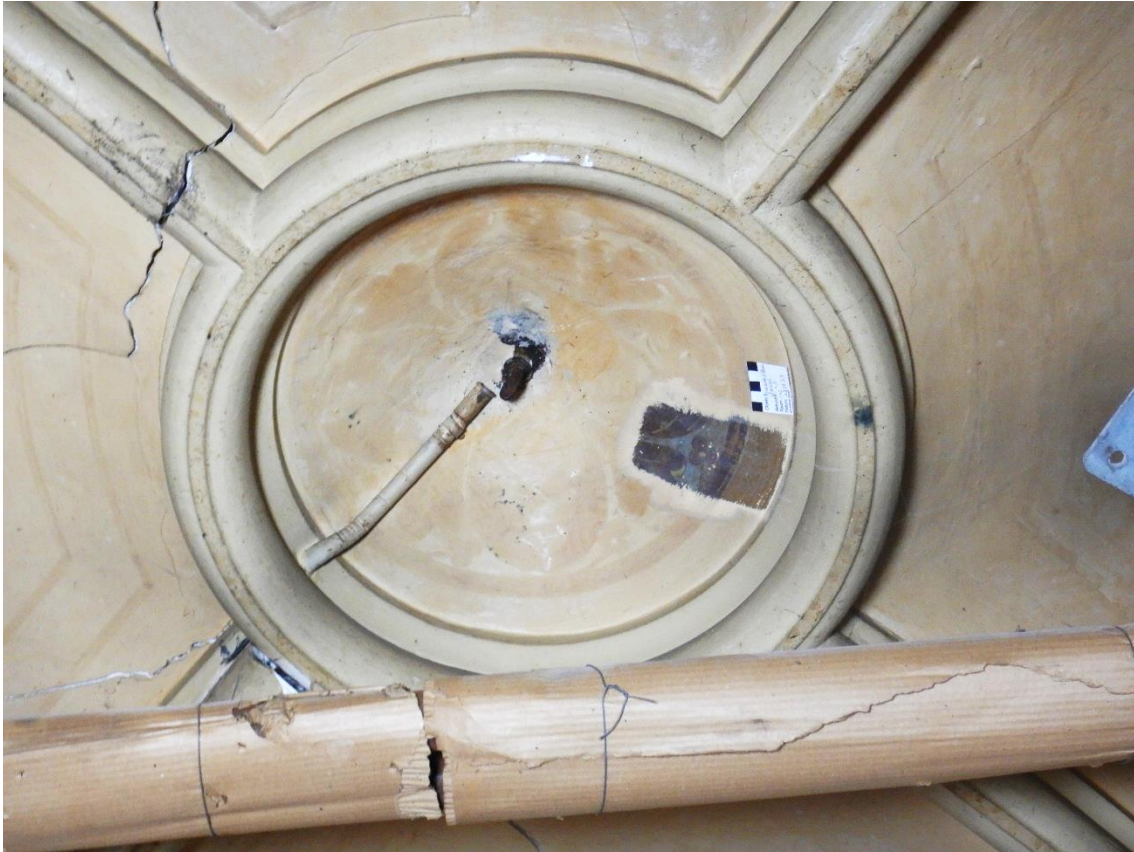
Abb. 15: Vorhalle – Die unterliegende Schablonenmalerei mit einer Rosette im Schlussstein scheint durch die jetzige Sichtfassung durch.

Das Zentrum der Decke ziert eine ölhaltige Schablonenmalerei auf ockerfarbenem Hintergrund. Die dunkelbraune Blumenrosette auf hellblauem Hintergrund weist vermutlich vergoldete Konturen im Mittelpunkt auf.

In den untersuchten Bereichen sind die Gestaltungen gut erhalten, sodass eine Freilegung in Frage kommt. Ob der gute Erhaltungszustand sich auf alle Bereiche bezieht, ist nicht vorauszusagen. Soll ein geschlossenes Gesamtbild entstehen, können daher nach der Freilegung Retuschen oder Teilrekonstruktionen nötig werden.

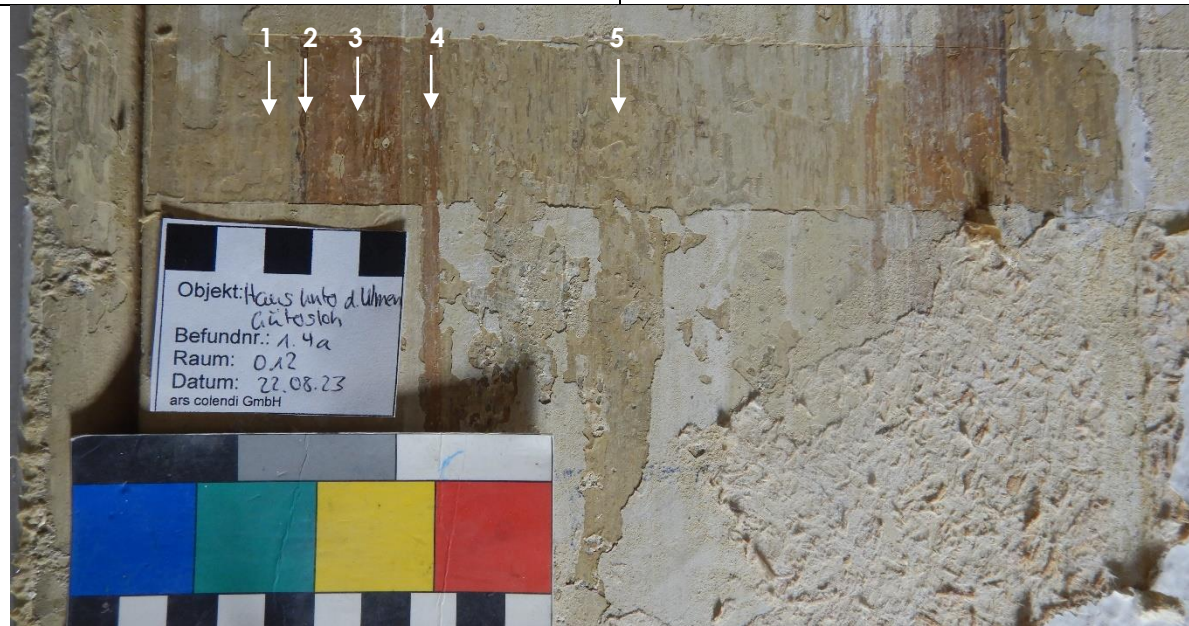
Objekt	: Haus Unter den Ulmen	
Ort	: Unter den Ulmen 6, 33330 Gütersloh	
Raum	: 012, Besprechungszimmer	
Position	: Pilaster, Vorderseite	
Befundstelle Nr.	: 1.4.a	
Datum	: 22.08.2023

Fassung	Beschreibung
0	Kalkputz, ca. 1cm Gipsglätte, weiß, ca. 2-3mm
1	polychrom, über die Längsachse gespiegelt, ölhaltiges Bindemittel <ul style="list-style-type: none"> • 3,5cm Außenkante, hellbraun NCS S2030-Y20R heller, wie Deckenfläche? (1) • dunkelbrauner Begleitstrich, 2mm, NCS S7020-Y10R (2) • rotbraunes Band, 2cm Breite, NCS S4040-Y70R (3) • mit 0,5cm Abstand, rotbrauner Begleitstrich, 4mm, NCS S4040-Y70R (4) • beigefarbene Mittelfläche, insgesamt 9,8cm, NCS S2030-Y20R (5)
2	hellockerfarben, Dispersion (Sichtfassung)
3	Spachtelmasse und Raufasertapete, weiß gestrichen

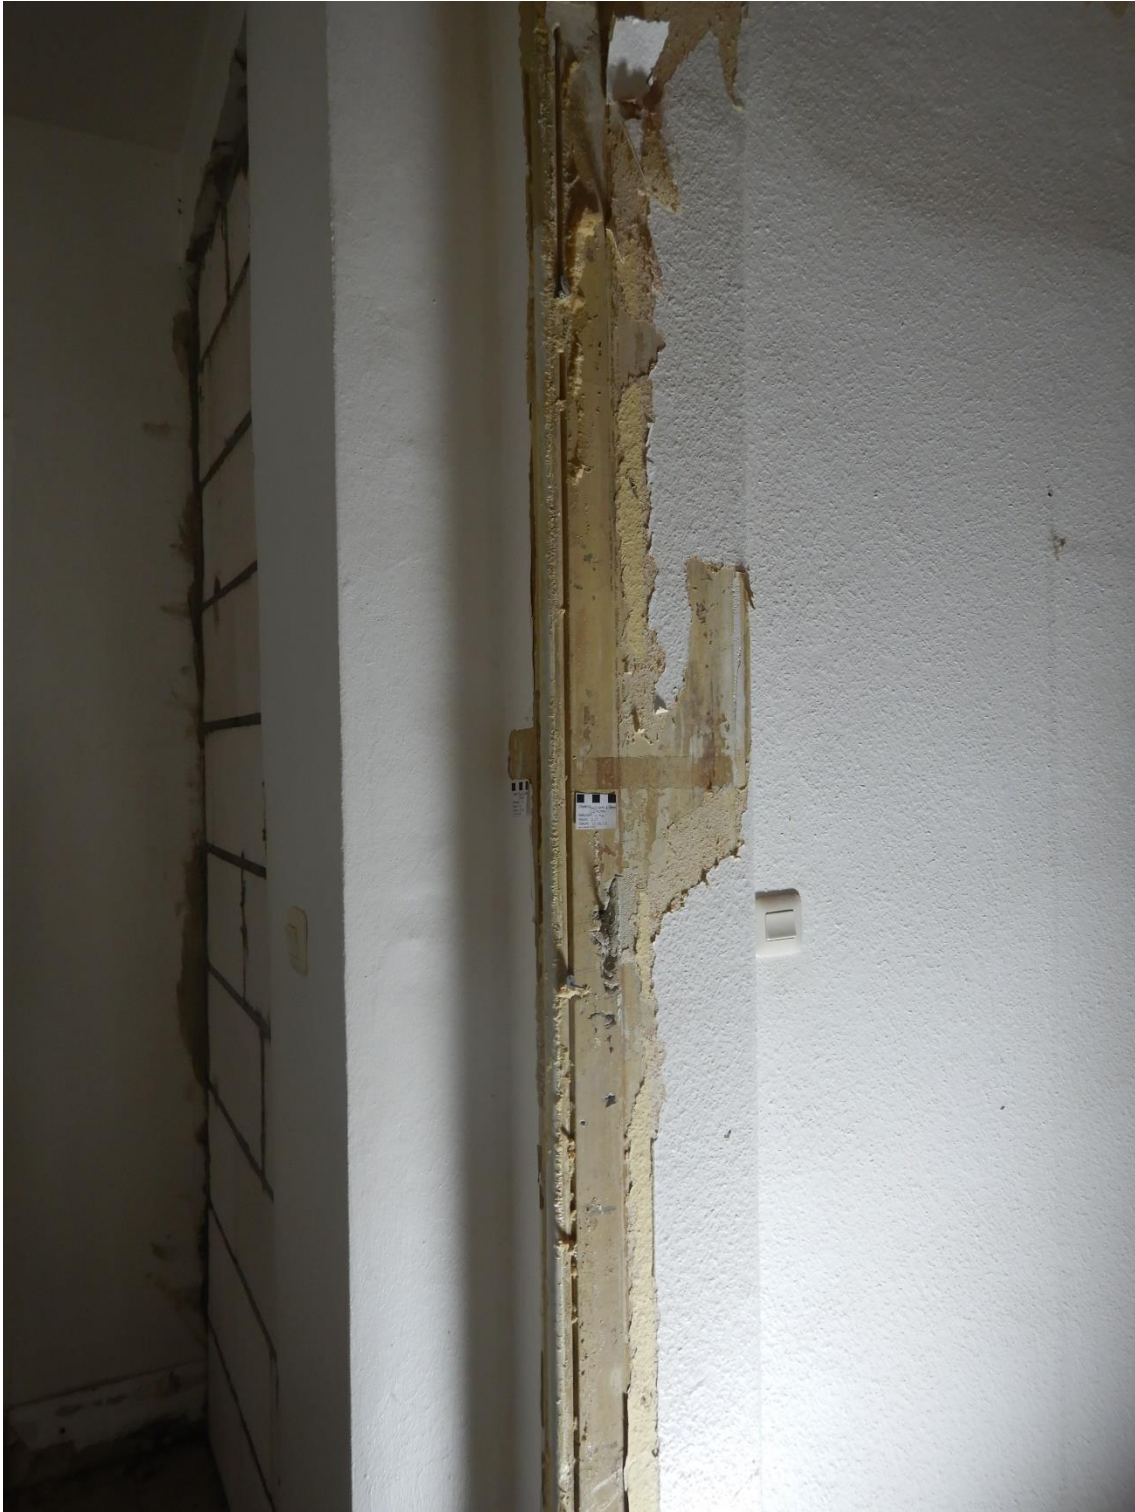
Abb. 16: Vorhalle – Die bauzeitlichen Pilaster mit Kapitellen wurden bei der Deckenabhängung in den 1950er Jahren entfernt oder wie in dieser Abbildung in die spätere Wandgestaltung mit Raufasertapete eingebunden.
