Haus Unter den Ulmen Gütersloh

Befunduntersuchung an Decken im Erdgeschoss

Ramona Vinke
August 2023

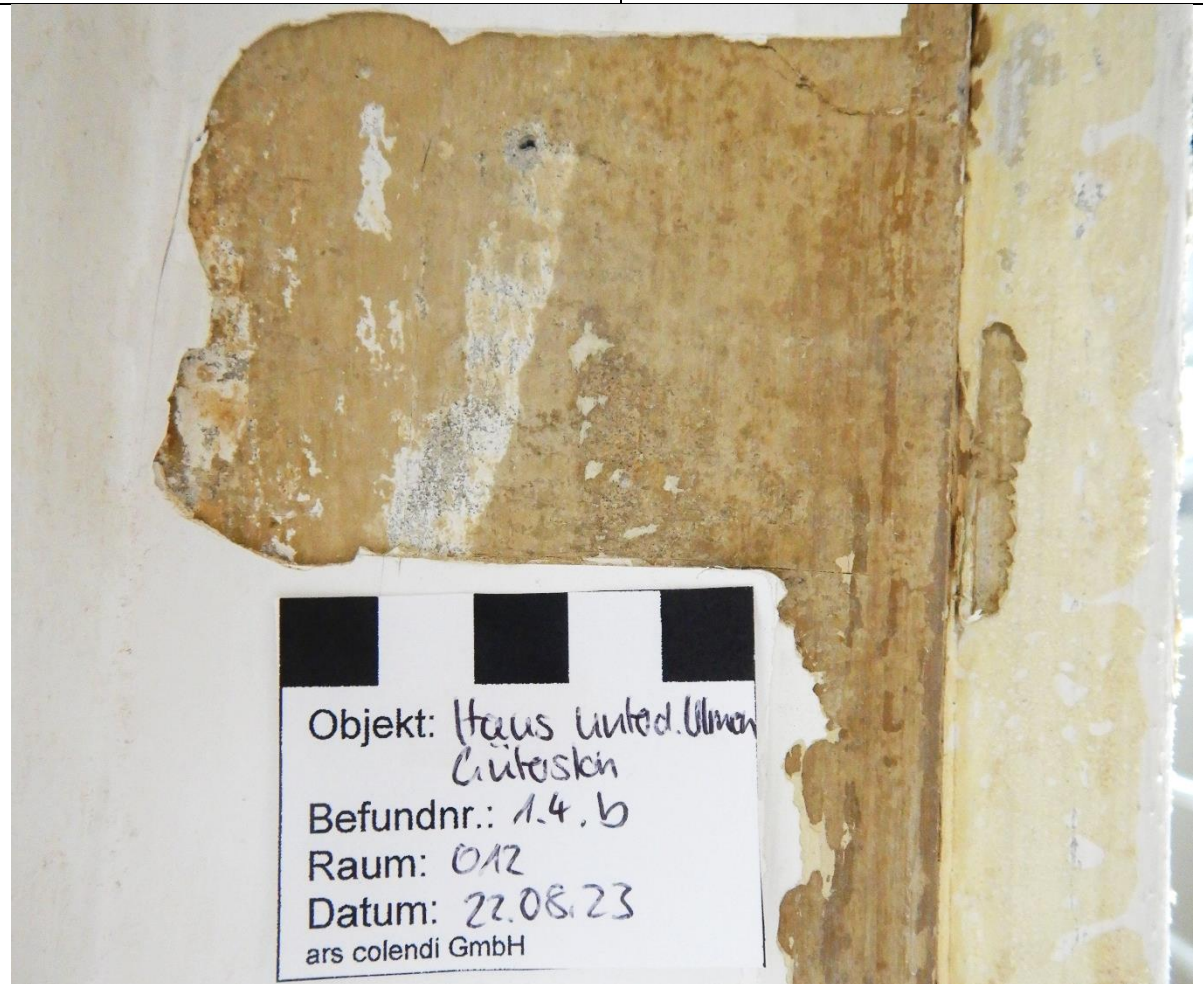
Objekt	: Haus Unter den Ulmen	
Ort	: Unter den Ulmen 6, 33330 Gütersloh	
Raum	: 012, Besprechungszimmer	
Position	: Pilaster, linke Seite	
Befundstelle Nr.	: 1.4.b	
Datum	: 22.08.2023

Fassung	Beschreibung
0	Kalkputz, ca. 1cm Gipsglätte, weiß, ca. 1mm
1	monochrom • hellbraun NCS S2030-Y20R
2	hellockerfarben, Dispersion (Sichtfassung)
3	Spachtelmasse und Raufasertapete, weiß gestrichen

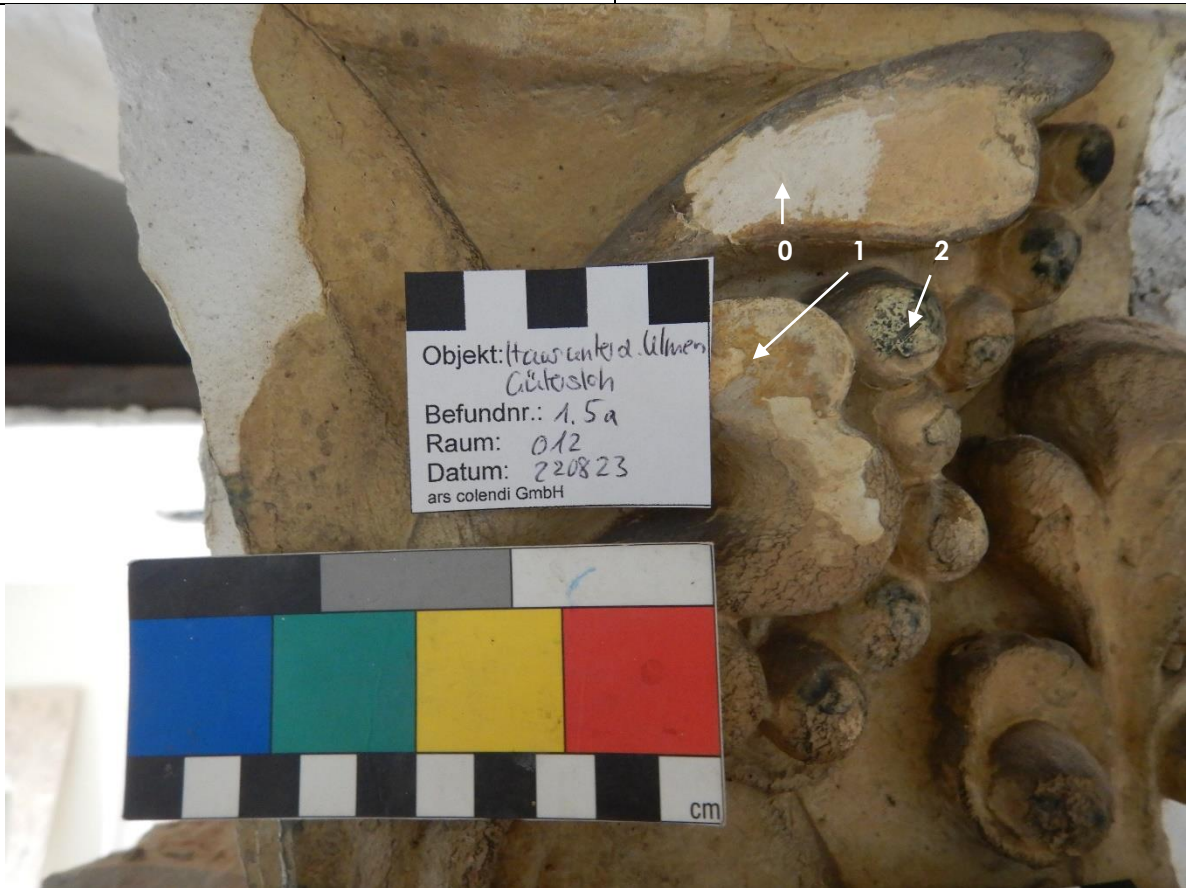
Objekt	: Haus Unter den Ulmen	
Ort	: Unter den Ulmen 6, 33330 Gütersloh	
Raum	: 012, Besprechungszimmer	
Position	: Kapitell	
Befundstelle Nr.	: 1.5.a	
Datum	: 22.08.2023

Fassung	Beschreibung
0	Stuckmörtel Gipsglätte, weiß, ca. 1mm (0)
1	monochrom <ul style="list-style-type: none"> • hellbraune Blätter NCS S2030-Y20R (1) • schwarze Trauben (2)
2	hellockerfarben, Dispersion (Sichtfassung)

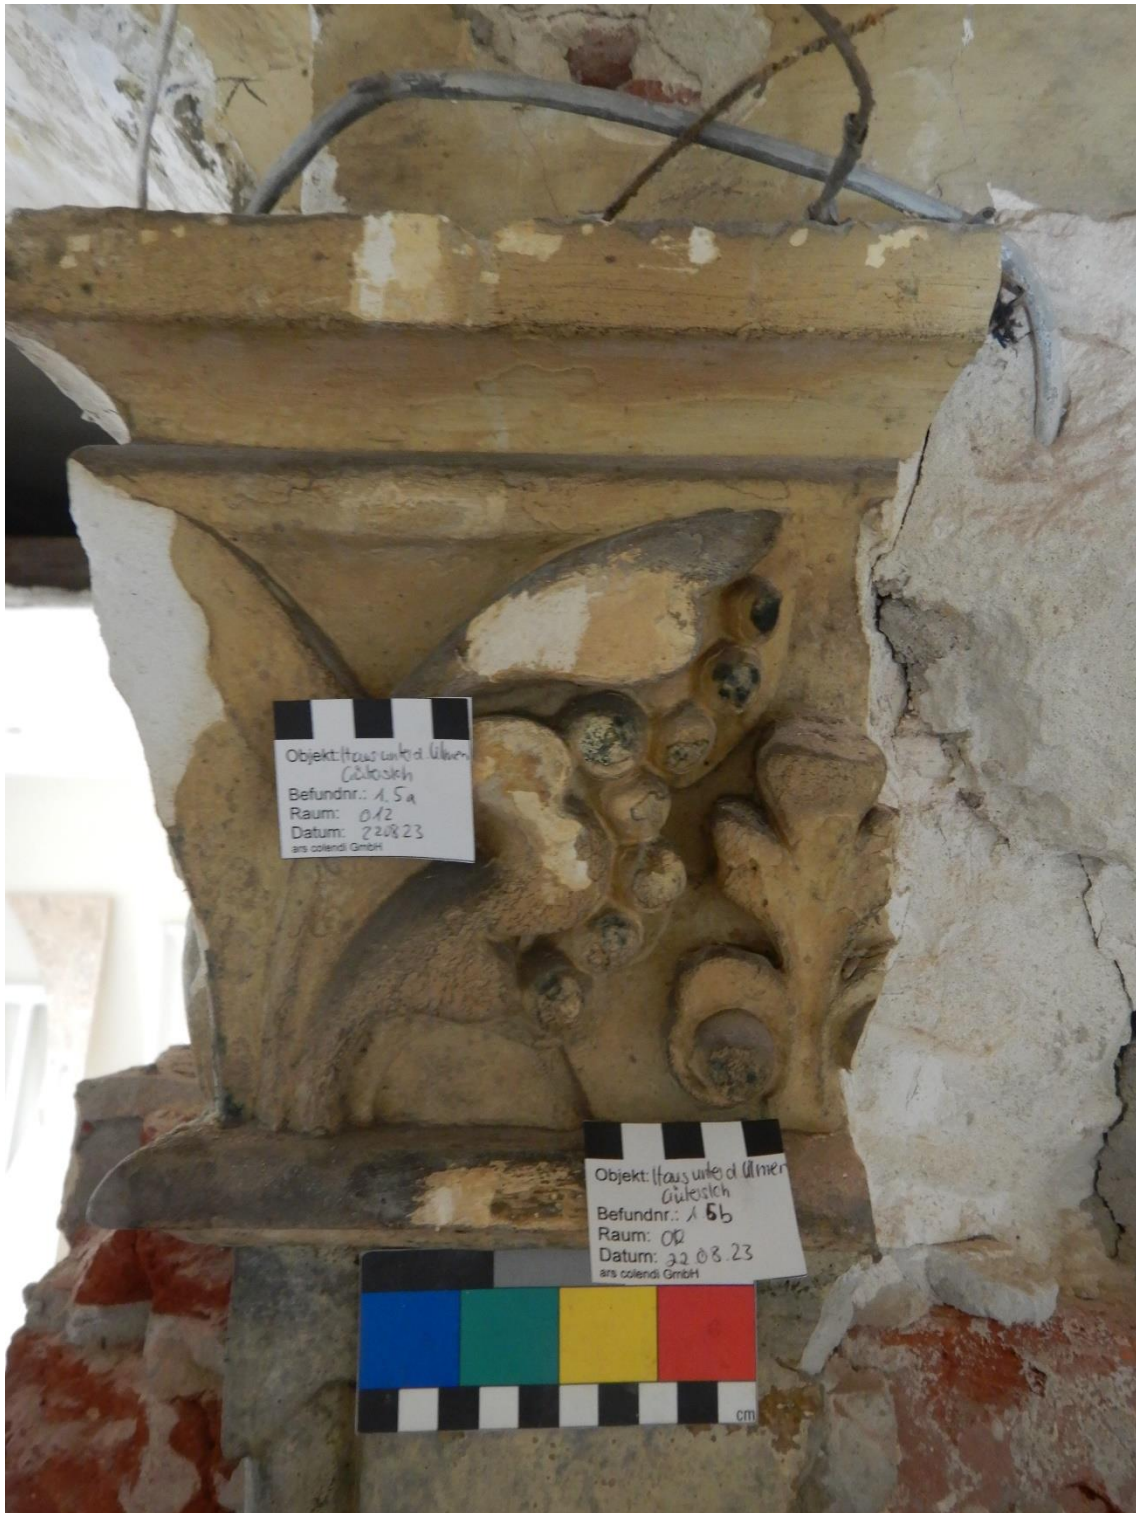
Abb. 17: Vorhalle – Eines der bauzeitlichen, noch erhalten gebliebenen Kapitelle mit den Befundstellen 1.5.a und 1.5.b. Leider wurde dieses wie auch das zweite Kapitell bei den Umbauten in den 1950er Jahren stark beschädigt.

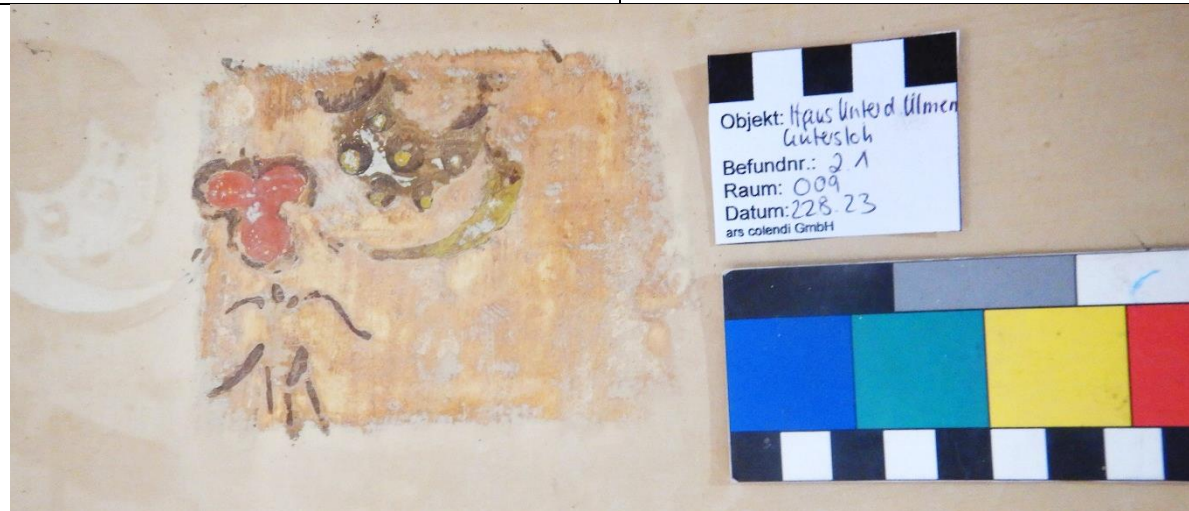
Ort	: Unter den Ulmen 6, 33330 Gütersloh	
Raum	: 009, Flur	
Position	: Deckenmitte	
Befundstelle Nr.	: 2.1	
Datum	: 22.08.2023

Fassung	Beschreibung
0	Kalkputz, ca. 1cm Gipsglätte, weiß, ca. 1mm
1	polychrome Malerei auf hellbraunem Hintergrund, Rosette, ölhaltiges Bindemittel <ul style="list-style-type: none"> • hellbraune Blätter (NCS S2030-Y20R) mit dunkelbrauner Kontur (NCS S7020-Y10R), Höhen evtl. vergoldet? • rote Kleeblätter
2	gleiche Rosette, farblich abgeändert, Dispersion <ul style="list-style-type: none"> • Blätter und Kleeblätter weiß abgesetzt?
3	hellerfarbiger, Dispersion (Sichtfassung)

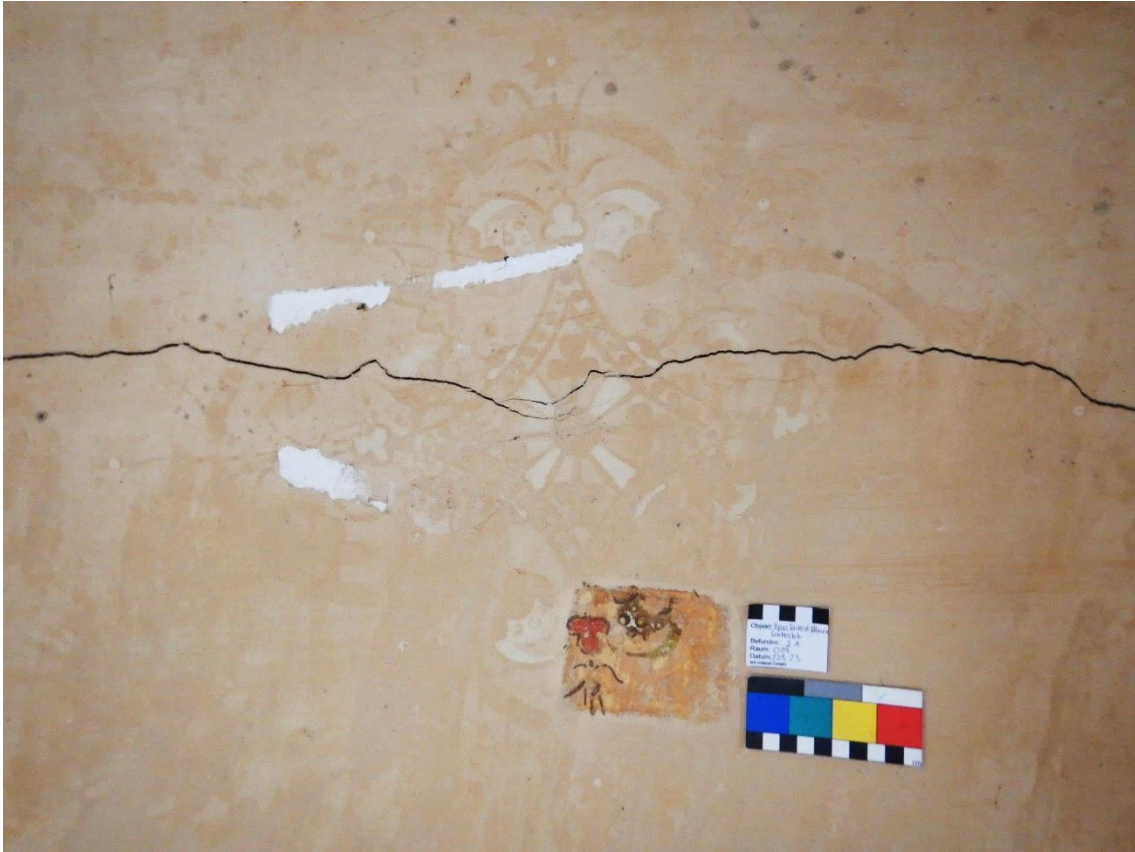
Abb. 18: Flur – Befundstelle der Mittelrosette in der Deckenfläche des mittleren Tonnengewölbes. Die polychrome Malerei scheint unter der jetzigen Sichtfassung durch.

Bei der Freilegung fand sich im Plafond eine polychrome Malerei aus ölhaltigem Bindemittel auf hellbraunem Hintergrund und eine ausgestaltete Mittelrosette. Dargestellt sind hellbraune Blätter mit dunkelbrauner Kontur und eventuell vergoldeten Höhen sowie rote Kleeblätter. Die polychrome Malerei scheint unter der jetzigen Sichtfassung durch, ist in großen Bereichen aber nur in Resten erhalten.

Eine Freilegung kommt in diesem Bereich aufgrund des schlechten Erhaltungszustandes sowie der schwierigen Löslichkeitsverhältnisse nicht in Frage.

Eine Rekonstruktion wäre hier möglich, da sich alle Motive durch Einzelfunde rückschließen lassen.

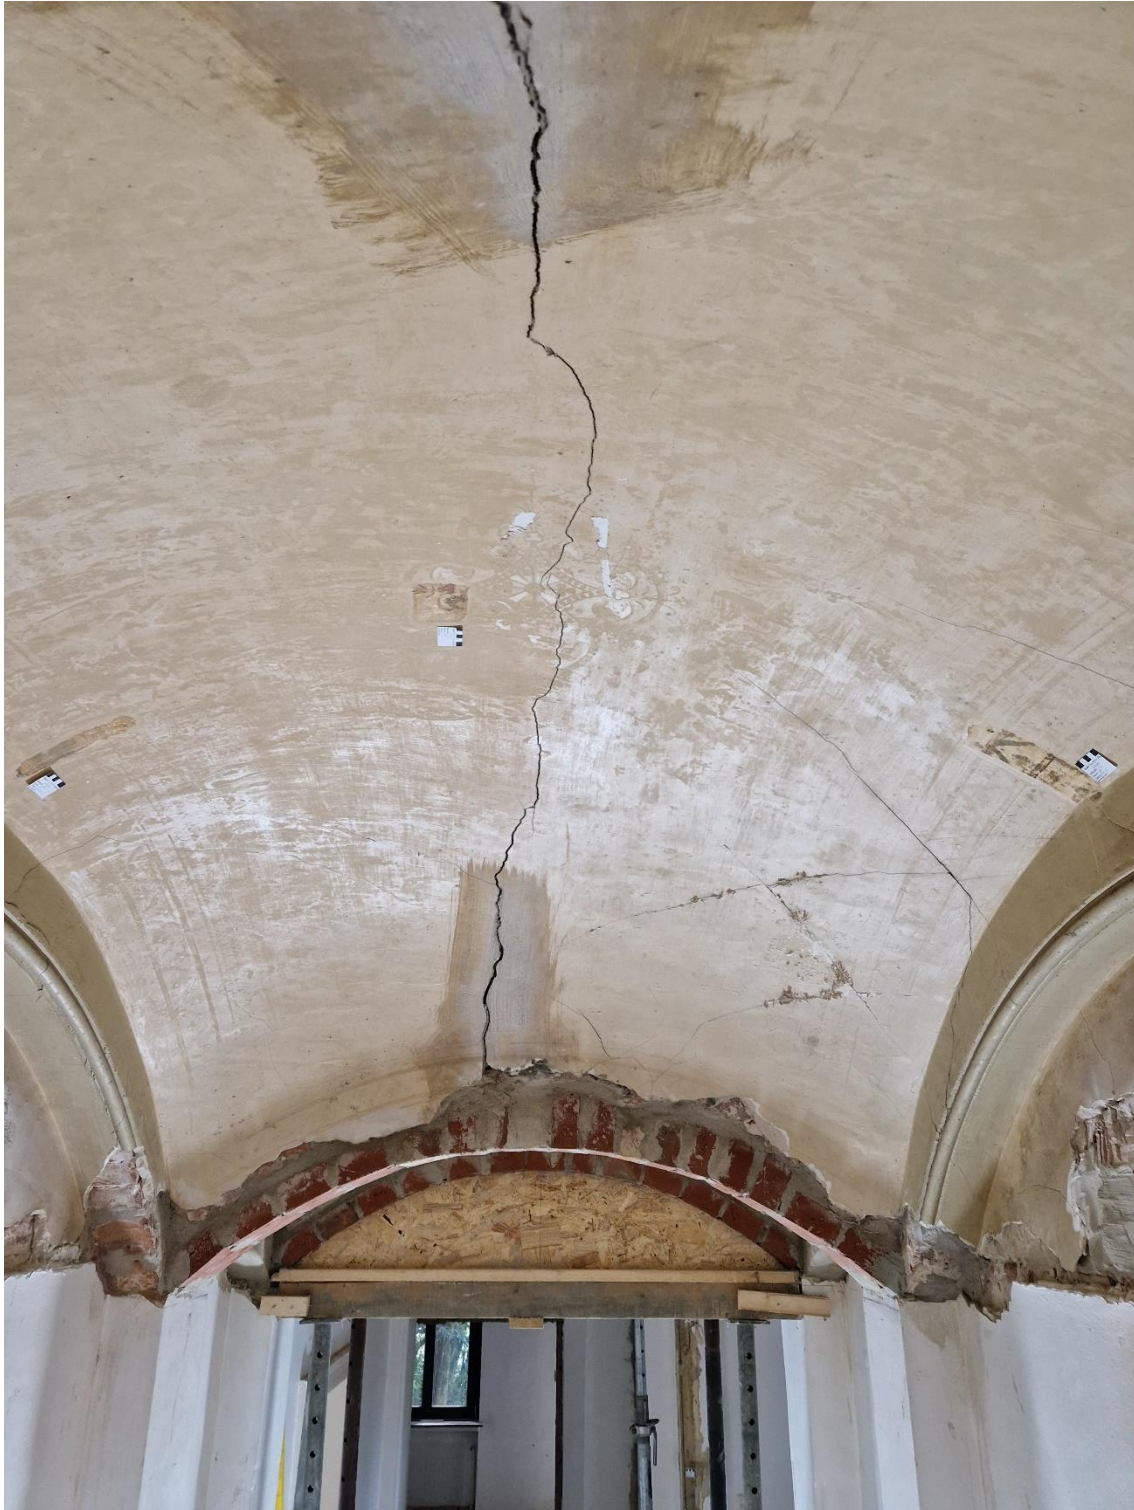
<table><tr> <th data-bbox="774 582 909 645">Fassung</th> <th data-bbox="909 582 1402 645">Beschreibung</th> </tr><tr> <td data-bbox="774 943 909 1641">2</td> <td data-bbox="909 943 1402 1641"> hellockerfarben, Dispersion (Sichtfassung) darüber großflächig: transparenter, glänzender Tiefengrund als Vorbereitung einer evtl. geplanten Neufassung der Flurdecke?, dann jedoch Deckenabhängung durchgeführt Bemerkung: <ul style="list-style-type: none"> • Dispersionsfassung größtenteils nur abnehmbar mit Scheidel Asur Abbeizer, Nachwaschung mit Wasser • Abbeizer greift unterliegenden Reste der Schablonenmalerei an </td> </tr></table>

Abb. 19: Flur – Vorzustand August 2023. Sichtbar der aufgebraachte leicht glänzende Tiefengrund zur Vorbereitung einer Neugestaltung, die jedoch nicht ausgeführt wurde.

Die rezente Dispersionsfassung ist größtenteils nur mittels Abbeizer abnehmbar, welcher aber unterliegenden Reste der Schablonenmalerei angreift.
