Haus Unter den Ulmen Gütersloh

Befunduntersuchung an Decken im Erdgeschoss

Ramona Vinke
August 2023

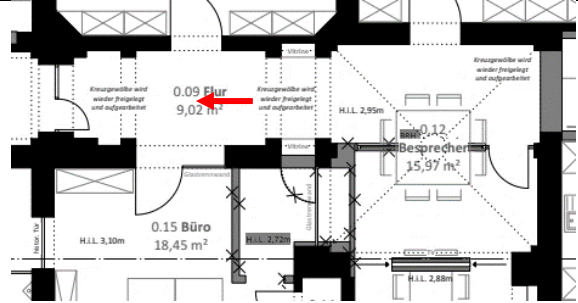
Ort	: Unter den Ulmen 6, 33330 Gütersloh	
Raum	: 009, Flur	
Position	: Deckenmitte	
Befundstelle Nr.	: 2.1	
Datum	: 22.08.2023
